Fuente de Mataconejo

Esta fuente ha sido restaurada en el marco del Proyecto Biodiversidad Jerez cuyo fin ha sido la restauración ecológica de varios puntos de agua que permitan mejorar la calidad de la misma y que esta esté disponible durante un mayor periodo de tiempo, favoreciendo así la biodiversidad de la zona. Estas actuaciones han causado un efecto multiplicador en la biodiversidad y constituyen una herramienta efectiva en la lucha contra los efectos del cambio climático.

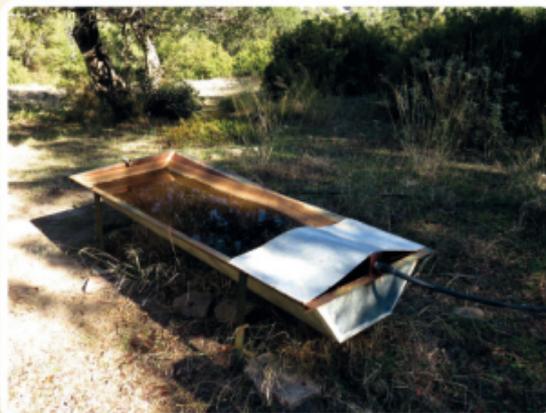
Imagen del punto de agua antes de la restauración ecológica

La fuente alimenta un abrevadero para el ganado y algo más abajo hay una depresión que se llenaba de agua con las lluvias y que mantenía cierta humedad y se ha actuado con el objeto

de garantizar una charca permanente en esta zona.

La actuación de restauración ha consistido en la excavación en el vaso del encharcamiento para que pueda

acumular mayor cantidad de agua y la conectividad al abrevadero para garantizar agua durante un mayor periodo de tiempo, especialmente en las épocas estivales. Además se instaló un vallado perimetral para evitar el pisoteo del ganado y los baños de barro de los jabalíes.
